# ¿POR QUÉ LA PALA FRONTAL Y LA TALADRADORA POSTERIOR NO SE ELEVAN Y DESCENDEN CORRECTAMENTE?

ESTE PROBLEMA SE DERIVA DE LA ALINEACIÓN INCORRECTA DEL INTEREJE DEL MODELO.

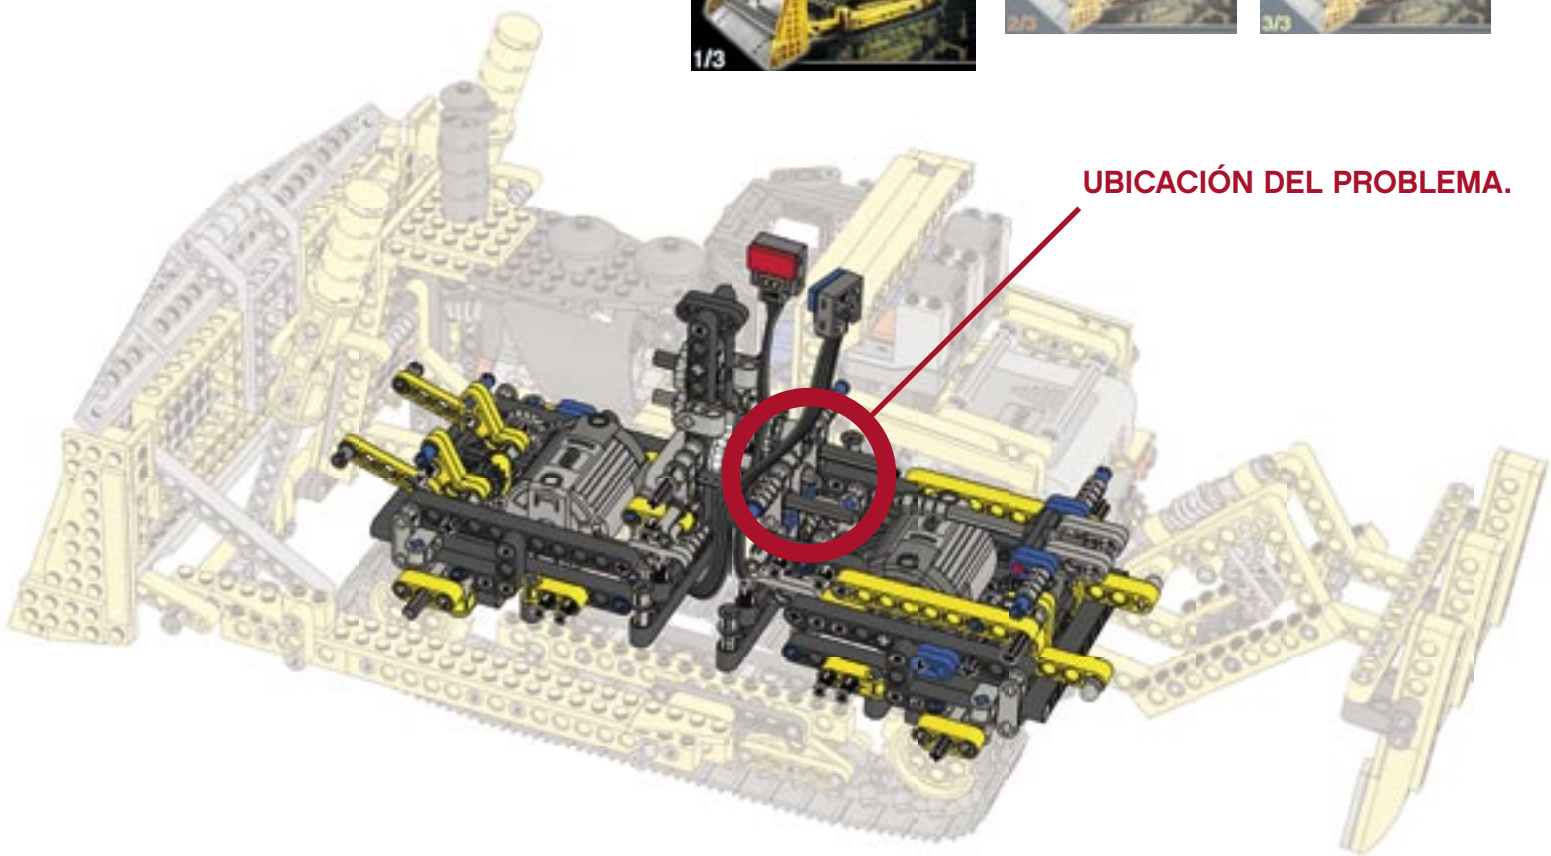
LIBRO 1, PÁGINA 45, PASO 22

NO HAS ALINEADO CORRECTAMENTE EL INTEREJE EN EL MODELO. LAS DOS FUNCIONES, PALA FRONTAL Y TALADRADORA POSTERIOR, SE AFECTAN ENTRE SÍ.

UBICACIÓN DEL PROBLEMA.

DEBERÁS DESMONTAR PARTE DEL MODELO PARA RESOLVER EL PROBLEMA. PRESIONA EL INTEREJE HACIA ATRÁS PARA ASEGURARTE DE QUE ESTÁ ALINEADO Y NO SOBRESALE.

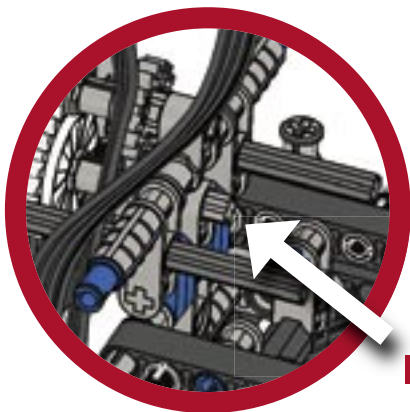
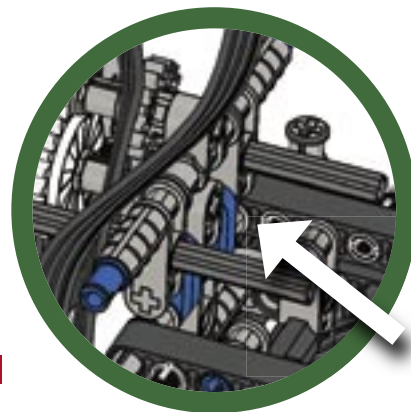
EL INTEREJE NO DEBE SOBRESALIR.
